תאריך 29/6/2017

חוות דעת מומחה

בעניין רטיבות

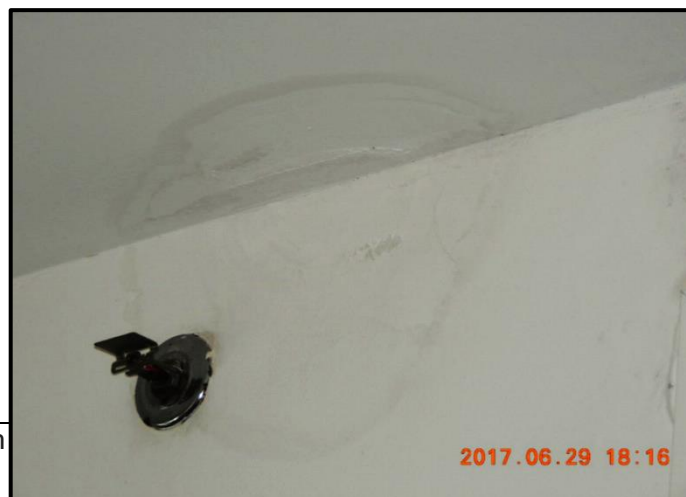
ב. בסלון

3. מעל הסלון של דירה מס' 61 ישאת המרפסת של דירה מס' 65. יש חשד, כי חדירות מי גשם דרך המרפסת הזאת בחורף גורמות לרטיבות בקיר של הסלון (סימני רטיבות יבשים, צילום "בי").

3.1 נדרש :

א. לבצע בדיקת הצפה ובדיקת התזה בקירות המרפסת (דירה מס' 65).
ב. במידה ויתגלו חדירות רטיבות, יש לתקן את איטום המרפסת (או הקירות). יש לפעול לפי תוצאות הבדיקות.

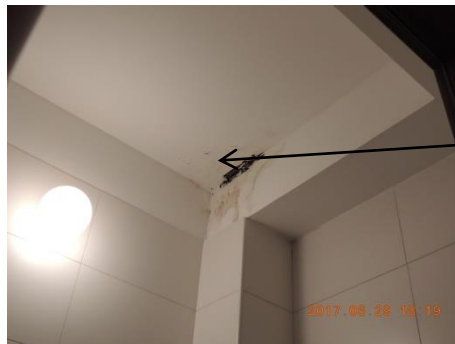
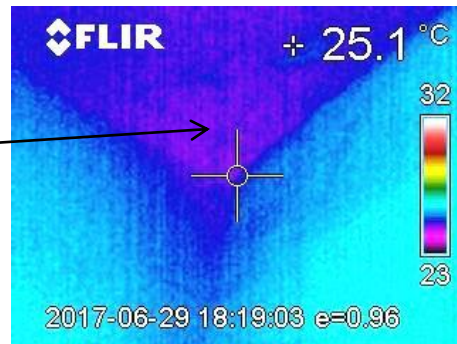
ד. בתקרת חדר הרחצה ישנו כתם רטיבות פעילה:

מכשיר אינפרא – אדום מסמן את הרטיבות על ידי צבע סגול.

בדירה מס' 61 קיימת רטיבות בתקרה, אשר נובעת מחדר הרחצה של דירה מס' 65, כנראה עקב איטום תת – רצפתי לקוי.

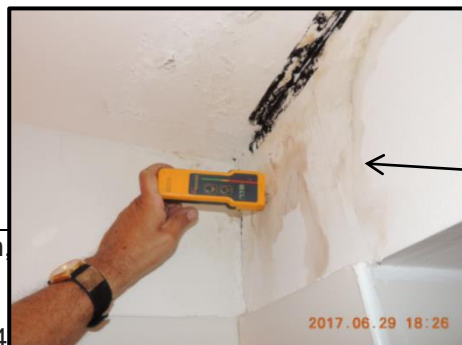
מד לחות מסוג פרוטימטר זיהה לחות גבוה בתקרת חדר הרחצה:

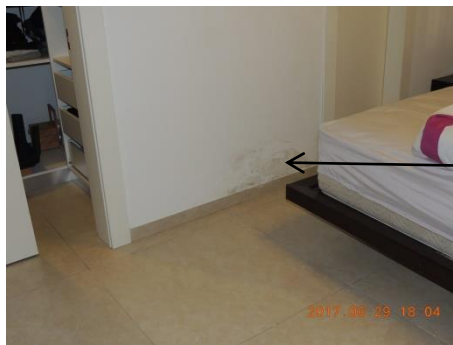
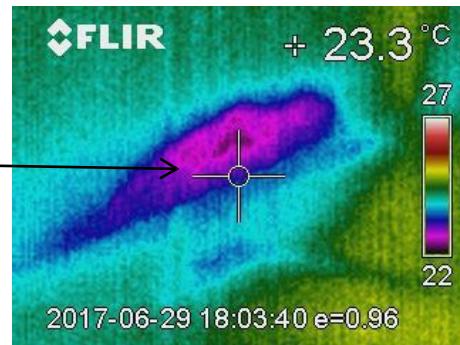
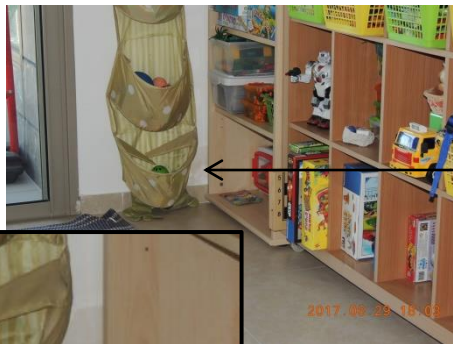
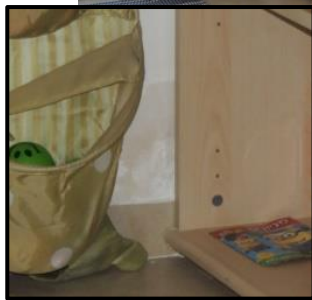
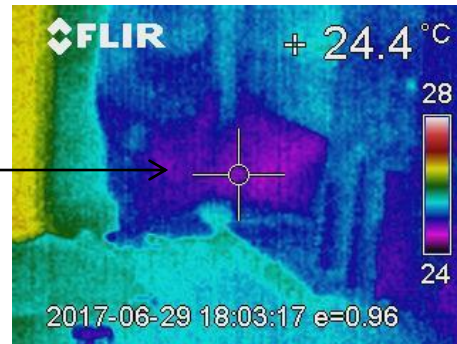
2.2 בדירה מס' 65 התגלתה בעיית רטיבות, אשר נובעת מאיטום תת - רצפתי לקוי בחדר הרחצה:

2.2.1 בצילומים ניתן לראות סימני רטיבות אופייניים בקיר של חדר הרחצה:

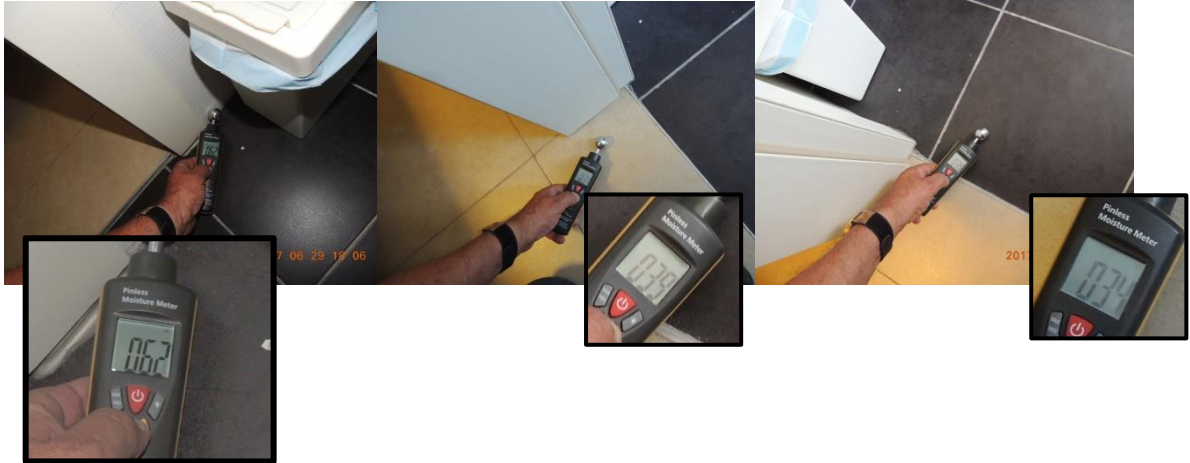
2.2.2 תוצאות של בדיקת הלחות תואמות לתוצאות של בדיקת האינפרא- אדום :

מד לחות מסוג ZIKO זיהה לחות מינימלית בפתח הדלת. בקיר התגלתה לחות גבוה יותר. עליית לחות בקיר הפנימי של חדר הרחצה מעידה על כשל באיטום תת – רצפתי (רולקה).

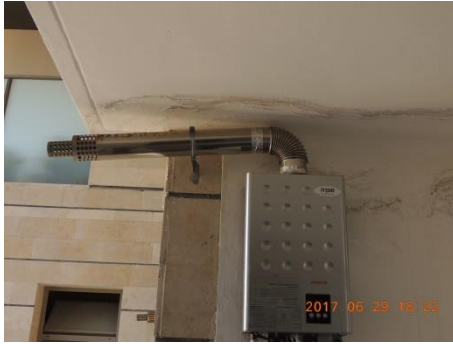
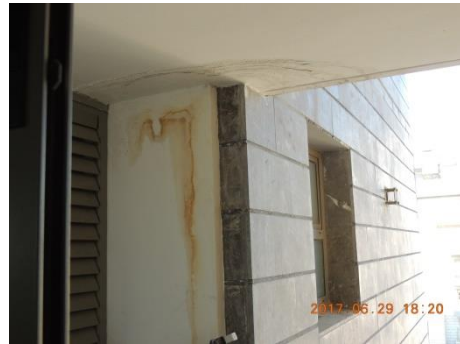
4. במרפסת השירות ישנם סימני רטיבות יבשים :

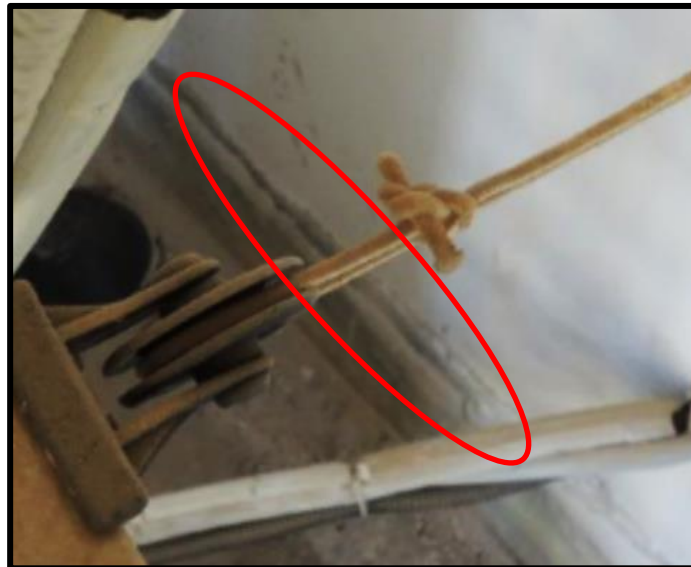
4.1 במרפסת השירות שמעל, בדירה מס' 65, ישנם סימני רטיבות בקירות מעל הרצפה, אשר מעידים על איטום מרפסת (דירה 65) לקוי :

1. לתקן את איטום מרפסת השירות בדירה מס' 65.
2. לבצע בדיקת התזה בקירות החיצוניים של הבניין.

יש לפעול לפי תוצאות הבדיקה.

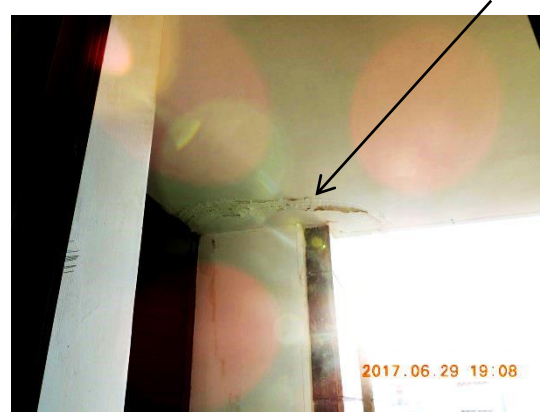
4.2 בנוסף, במרפסת דירה מס' 65 קיימים סימנים דומים של רטיבות:

סימני רטיבות אלה מעלים חשד כי מדובר על חדירת מים ממעטפת הבניין.

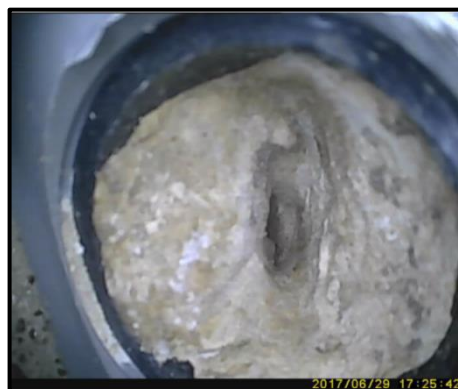
5. לפי דבריהם של מר' גרוסמן בעל הדירה, בחורף, מי גשם מציפים את מרפסת השירות עד לגובה של כ- 40 ס"מ.
- 5.1 על מנת לבדוק את הסיבות לתופעה, צילמתי את קו הניקוז של המרפסת על ידי מצלמה עם סיב אופטי.
- 5.2 בבדיקה התברר, כי קו הניקוז סתום על ידי גוש בטון.

5.3 לפי דבריו של מר' גרוסמן, המים במרפסת לא יורדים מאז קום הבניין. זה מעיד כי מדובר בסתימה אשר נוצרה בזמן בנייה.

לפתוח את רצפת המרפסת על מנת להחליף את הצינור המבוטן.
לתקן את איטום המרפסת.
